## Eschenbach

Ortsbildinventar der Gemeinde Eschenbach

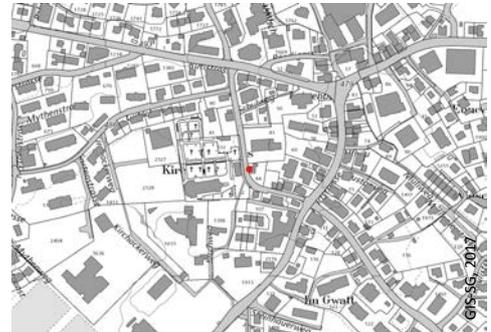
0562

Das Gebäude bildet zusammen mit der Kirche (Inventar-Nr. E1) und dem ehemaligen Pfarrhaus (E41) ein qualitativvolles Ensemble (Kirchbezirk) und ist entsprechend im Ortsbild von Bedeutung. Als Kaplanei verfügt das Gebäude auch über einen geschichtlichen Eigenwert. Das Inventar von 1982 geht von einem Bau aus der ersten Hälfte des 19. Jahrhunderts aus. Die Zierelemente stammen wohl von einer späteren Umgestaltung (1891?).

Im Türsturz des Hauseingangs gegen die Strasse Inschrift "1891". Über dem Sockelgeschoss sind die Fassaden kleinteilig verschindelt, die Ecken durch Zierbretter betont. Das Gebäude verfügt über ein Sparrendach mit Aufschieblingen. Die Dachuntersichten sind verkleidet (kassettiert).

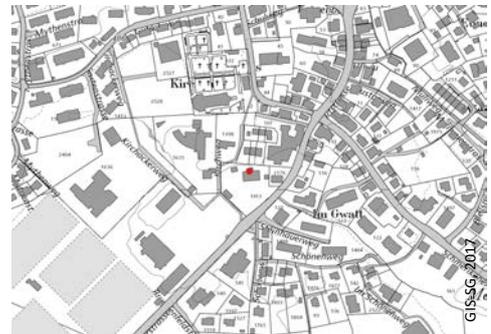
0486

Als (ehemaliges) Bürgerheim von Eschenbach ist das Gebäude von gesellschaftlicher Bedeutung. Durch die Umbauten nach 1982 hat es jedoch an Authentizität eingebüsst. Im Ortsbild kommt dem stattlichen, schlicht ausgeführten Gebäude zusammen mit dem Nachbargebäude (Inventar-Nr. E4) am südlichen Dorfeingang eine Bedeutung zu.

Nach 1982 wurden an der Südfassade Balkonbauten erstellt (jeweils an den beiden äusseren Fensterachsen), der Quergiebel erhöht und das Dachgeschoss ausgebaut.

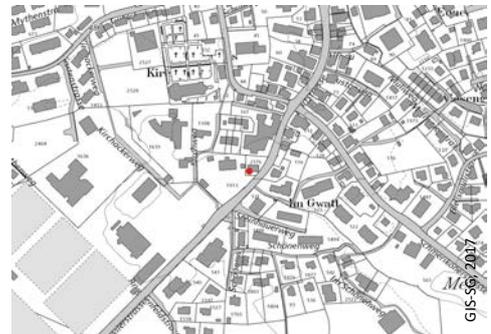
0489

Als altes und wohl erstes Bürgerheim von Eschenbach ist das Gebäude von gesellschaftlicher Bedeutung. Die ursprüngliche Typologie (freistehendes Wohnhaus, firstparallel unterteilt) ist ablesbar, die Achsensymmetrie der Südfassade bemerkenswert. Das Gebäude ist authentisch und gepflegt erhalten. Im Ortsbild kommt dem unmittelbar an der Dorfstrasse und neben dem späteren Bürgerheim (Inventar-Nr. E3) stehenden Gebäude am südlichen Dorfeingang eine hohe Bedeutung zu.

Die Südfassade des Gebäudes ist achsensymmetrisch ausgeführt. In beiden Lauben bestehen Eingänge. Erhaltung des Erscheinungsbildes und der historischen Substanz aussen und innen. Dazu gehören insbesondere die Grundstruktur, die Elemente der Fassadengliederung sowie die feste historische Ausstattung und die Umgebungsgestaltung

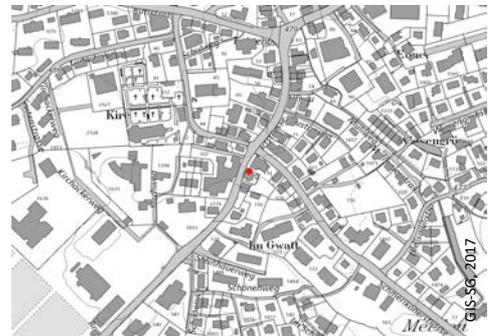
1265

Im Inventar 1982 werden für das Gebäude ein Entstehung im 18. Jahrhundert und ein Umbau im 19. Jahrhundert vermutet. Somit handelt es sich um eines der ältesten Gebäude in Eschenbach und daher um ein Gebäude von siedlungsgeschichtlicher Bedeutung. Das Gebäude zeichnet sich durch die symmetrisch gegliederte und qualitativvoll ausgeführte Hauptfront aus. Das Gebäude ist bis auf die rückwärtigen Bereiche der beiden Lauben authentisch erhalten. Es ist somit auch architektonisch-typologisch von Bedeutung. Im Zusammenhang mit seiner Lage unmittelbar an der Strasse ist es zudem im Ortsbild von Bedeutung.

Das Sockelgeschoss ist mit einer Putzbänderung ausgeführt. Die darüber liegenden Geschosse sind regelmässig gegliedert und kleinteilig verschindelt. Beide traufseitige Lauben wurden nach 1982 im rückwärtigen Bereich angehoben, mit einem neuen Schleppdach versehen und massiv ausgeführt.

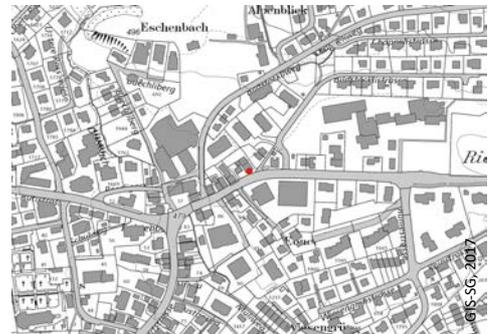
0525

Das Gasthaus Adler umfasst drei (Voll-) Geschosse und zwei Dachgeschosse unter einem Mansarddach. Die Fassaden sind regelmässig gegliedert und strassenseitig mit Eckquaderung ausgeführt. Das Gebäude verfügt entsprechend über eine stattliche, biedermeierliche Erscheinung. Es ist authentisch und gepflegt erhalten und architektonisch-typologisch von Bedeutung. Im Strassenknick am östlichen Eingang zum historischen Ortskern gelegen, tritt das Gebäude im Ortsbild markant in Erscheinung. Ein Jahr nach dem Bau der Staatsstrasse von Rapperswil nach Wattwil (1828-32) entstanden, ist von einer siedlungsgeschichtlichen Bedeutung auszugehen.

Das Gebäude verfügt über drei (Voll-) Geschosse und zwei Dachgeschosse. Die Gewände im ersten Geschoss sind massiv ausgeführt. Ansonsten sind sie aus Holz (Putzleisten). Es ist deshalb von einem teilweisen Holzgerüstbau auszugehen.

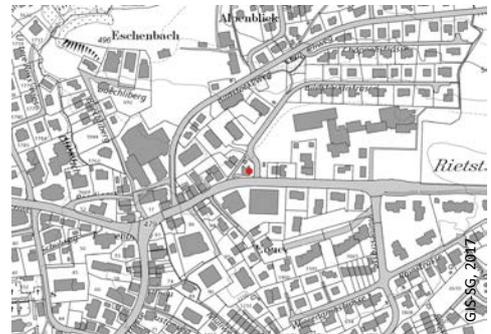
0560

Das Doppelwohnhaus zeichnet sich durch seine gut proportionierte und achsensymmetrisch gegliederte Hauptfront aus. Mit den beiden Eingängen im Sockelgeschoss ist die Typologie klar ablesbar. Charakteristisch sind die aus dem Schindelschirm hervortretenden Vordächlein der Fenster. Das Gebäude ist authentisch und gepflegt erhalten und architektonisch-typologisch von Bedeutung. Wohl mit und kurz nach dem Bau der Staatsstrasse von Rapperswil nach Wattwil (1828-32) entstanden, ist von einer siedlungsgeschichtlichen Bedeutung auszugehen. Freistehend und unmittelbar am östlichen Eingang zum historischen Ortskern gelegen, tritt das Gebäude im Ortsbild markant in Erscheinung.

Die Hauptfront wurde nach 1982 erneuert (Schindelschirm und Vordächlein). Die aus dem Schindelschirm hervortretenden Vordächlein wurden dabei geschossweise zusammengefasst.

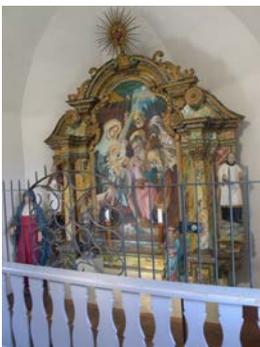
0567

Die neubarocke Kapelle wurde 1931 an erhöhter (Aussichts-) Lage an der Strasse in Richtung Bürg erbaut. Hangseitig ist sie heute von Reben umgeben. Die Kapelle ersetzt einen Vorgängerbau im Dorf Eschenbach. Der barocke Altar des Vorgängerbaus befindet sich im heutigen Gebäude. Die Kapelle ist ein identitätsstiftendes und charakteristisches Element am Ortseingang von Bürg her kommend.

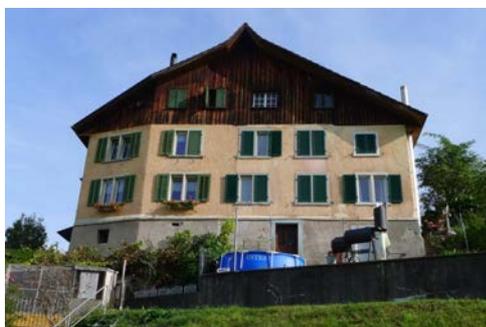
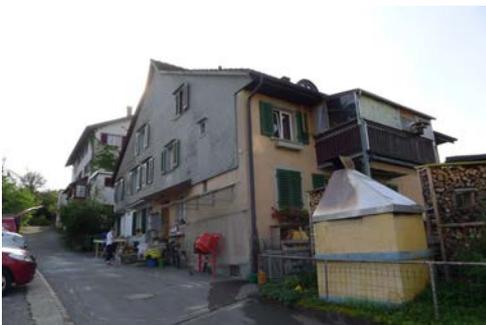
0596

Bei dem Gebäude handelt es sich um ein firstparallel unterteiltes Doppelwohnhaus. Es verfügt über eine massige und wuchtige Erscheinung mit einer eigenwilligen Dachform sowie einer Abwinkelung in der Südfassade. Wohl stammt das Gebäude im Kern aus dem 18. Jahrhundert. Die heutige Erscheinung und Bauweise des Gebäudes (Dachform; Ertüchtigung in Massivbauweise) deuten auf wesentliche Umbauten im 19. und / oder 20. Jahrhundert. Zusammen mit seinem westlichen Nachbargebäude bildet das Haus ein charakteristisches Ensemble im südlichen Bereich des Dorfes.

Insbesondere die Rückfassade (Nordfassade) ist unregelmässig gegliedert. In der Süd- und Westfassade bestehen massive Gewände. Zumindest in der Südfassade sind die Wohngeschosse in Massivbauweise ertüchtigt. Der Dachknick des Gebäudes setzt weit oben an. Dies deutet auf einen Ausbau / Aufstockung von traufseitigen Lauben und deren Integration zum ursprünglich eher schlanken Kerngebäude. In der Südfassade zeigen eine Fuge (östlicher Bereich) und die Abwinkelung (westlicher Bereich; aufgrund eines dort verlaufenden Wegs) wohl den Kernbau an.

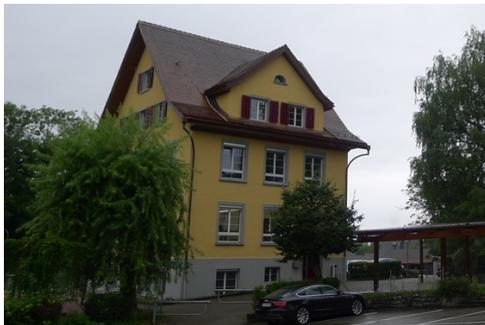
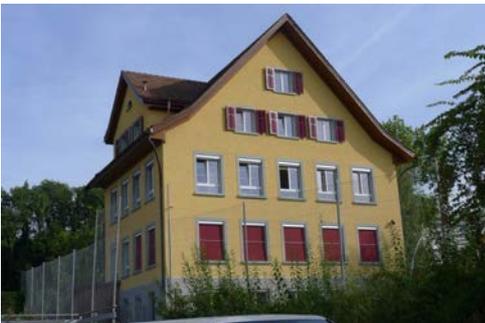
0432

Das Schulhaus von Ermenswil ist in der für ein Landschulhaus zeit-typischen Formensprache (Heimatstil) erstellt und verfügt dabei über qualitätsvolle Details. Es präsentiert sich sorgfältig renoviert. Es ist architektonisch und für Ermenswil von gesellschaftlicher Bedeutung. Eine typologische Bedeutung als Schulhaus der Entstehungszeit bleibt zu überprüfen. Am Ortseingang an der Lütschbachstrasse im Anschluss an die Fabrikgebäude ist das Schulhaus im Ortsbild von Bedeutung. Gegen den Chälentstich verfügt es über eine beachtliche Fernwirkung.

Die Fassaden des Schulhauses sind regelmässig gegliedert. Es verfügt über ein Satteldach mit Dachknick. Die Dachuntersichten sind verkleidet und gegen die Fassadenflächen mit einem Rillenprofilabschluss ausgebildet. Die Sohlbänke sind mit Kehlungen, die übrigen Gewändeteile mit flacher Randprofilierung ausgeführt.

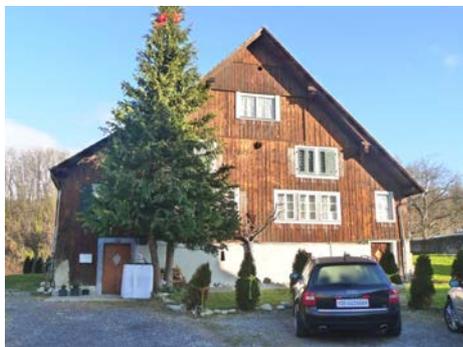
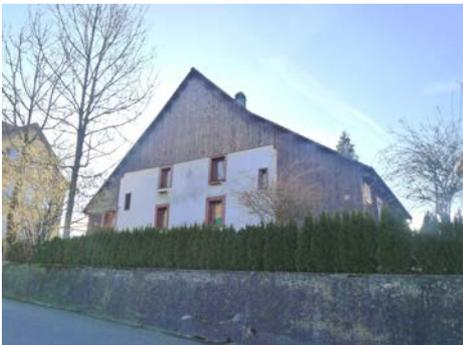
0955

Das symmetrisch gegliederte Doppelwohnhaus aus dem 18. Jahrhundert zeigt viele epochentypische Merkmale. In Ermenswil ist es der einzige authentisch erhaltene Vertreter dieses Gebäudetyps. Das Gebäude ist architektonisch-typologisch von Bedeutung. An der Fabrikstrasse besteht eine gute Ensemblewirkung zusammen mit den beiden Nachbargebäuden westlich und östlich.

Das Holzgerüst scheint auch in der verputzten Rückseite erhalten zu sein.

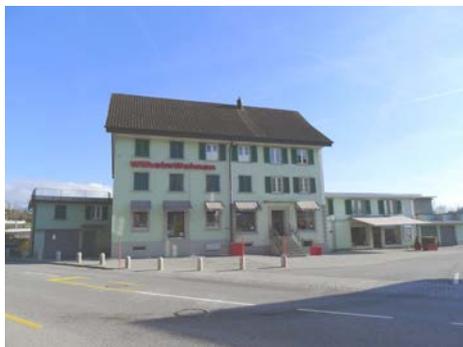
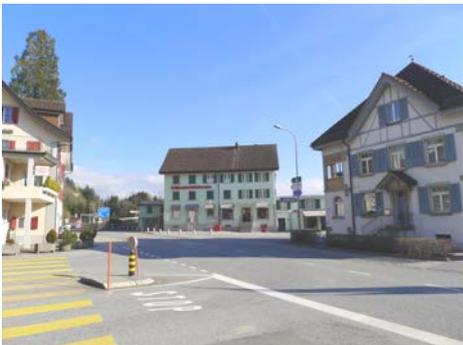
1095

Das Gebäude steht an der Einmündung der Jakobstrasse in die Rickenstrasse. Dabei handelt es sich um eines der wenigen Gebäude in Neuhaus, das nicht mit seiner Traufe an der Rickenstrasse steht sondern deutlich abgewinkelt. Es tritt dadurch in Ansichten gegen Osten wesentlich in Erscheinung. Im Zusammenhang mit der klassizistischen Fassadengestaltung ist es von hoher Bedeutung im Ortsbild. Im nördlichen Hausteil bestand einst die Wirtschaft zum Schlüssel, im südlichen Hausteil eine Sattlerei. Auch hier ist ein Zusammenhang mit dem Bau der Staatsstrasse von Rapperswil nach Wattwil (1828-32) zu vermuten. Im Weiteren dürfte es sich bei dem Gebäude um eine konstruktive Seltenheit in Eschenbach handeln: gemäss Inventar 1982 ist das Erdgeschoss massiv, die Geschosse darüber in Blockbauweise erstellt.

Das zweiteilige Hauptgebäude ist regelmässig gegliedert und verfügt über ein Sparrendach mit Aufschieblingen. Am nördlichen Hausteil - einst Wirtschaft zum Schlüssel - wurde die Freitreppe zum (ehemaligen) Hauseingang entfernt, das Türgewände besteht noch. Im südlichen Hausteil bestand eine Sattlerei.

Der südseitige Anbau (Assek.-Nr. 502E, Jakobstrasse 3; ohne Garagenanbau) umfasst zwei Geschosse und verfügt wie das Hauptgebäude über Lisenen und zudem über ein Gurtgesims. Möglicherweise handelt es sich um die ehemalige Werkstatt der Sattlerei.

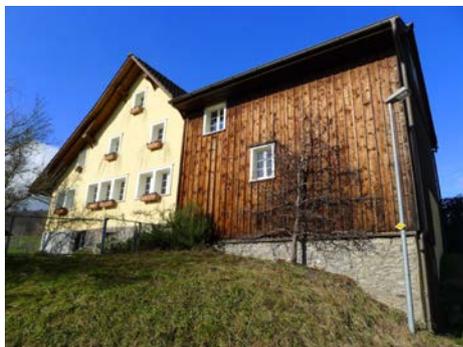
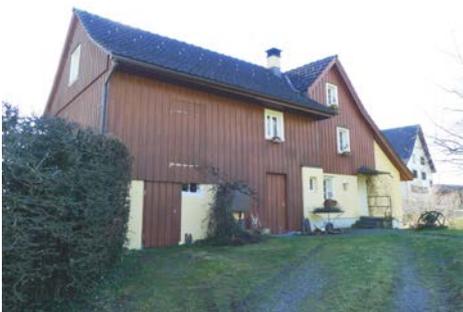
1080

Es handelt sich um eines der in der Gemeinde vergleichsweise seltenen Gebäude mit angebautem Ökonomieteil (Kreuzfirsthof). Der Wohnteil ist relativ klein bemessen. Das Gebäude nutzt in seiner Anlage das bewegte Terrain geschickt aus. Es ist authentisch und gepflegt erhalten und architektonisch-typologisch von Bedeutung.

Das Gebäude liegt etwas oberhalb des Kerns von Bürg auf einem kleinen Geländesporn. Es handelt sich um ein Wohnhaus mit einem quer angebauten Ökonomieteil (ostseitig) und einer zum Gebäude zugeschlagenen Laube mit weit heruntergezogenem Schleppdach (westseitig). Der Keller des Wohnteils ist halb im Terrain eingetieft. Auch der Ökonomieteil nutzt das bewegte Terrain: eine Remise/Garage im Sockelgeschoss ist von der Strasse her erschlossen. Darüber besteht eine zweigeschossige Ökonomie (wohl Holzgerüstbau) mit rückseitig erschlossenem Stall. Nach 1982 wurde der Ökonomieteil zumindest teilweise zu Wohnzwecken ausgebaut.

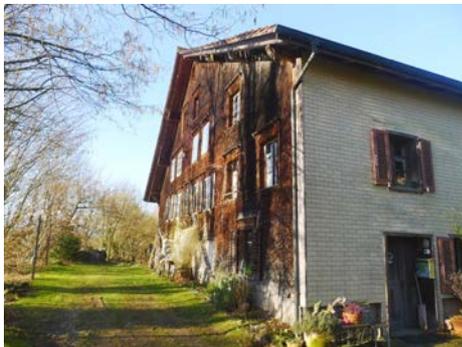
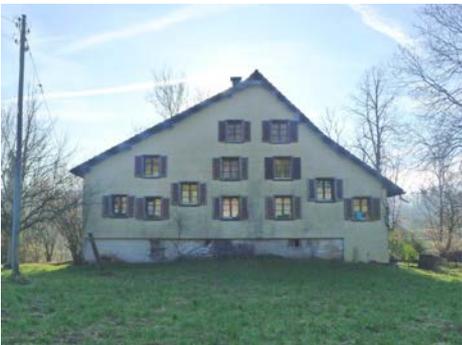
0970

Die an der Hauptfront zur Hälfte erhaltene ziervolle Vordachkonstruktion deutet auf einen Bau aus dem 18. Jahrhundert. Mit der Erstellung des Anbaus an der Ostseite wurde die Hauptfront in klassizistischer Weise überformt (19. Jahrhundert). Das symmetrische Volumen des Gebäudes ging dabei verloren.

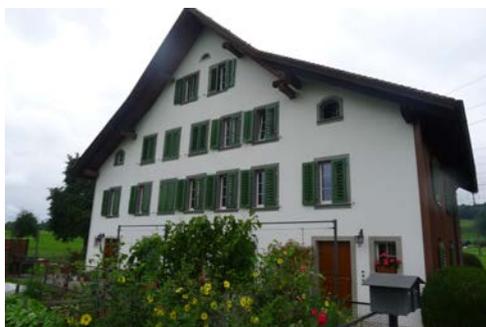
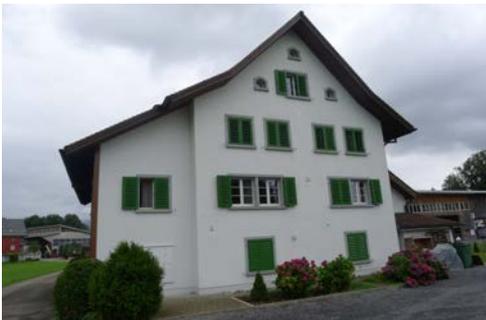
0484

Das firstparallel unterteilte Doppelwohnhaus ist zumindest südseitig als Holzgerüstbau ausgeführt und symmetrisch gegliedert. Es verfügt über ein nüchternes verputztes Erscheinungsbild. Zusammen mit der Stallscheune Assek.-Nr. 239 dokumentiert das Wohnhaus die Getrenntbauweise auf der untersten Geländestufe. Das Gebäude ist authentisch und gepflegt erhalten und architektonisch-typologisch von Bedeutung.

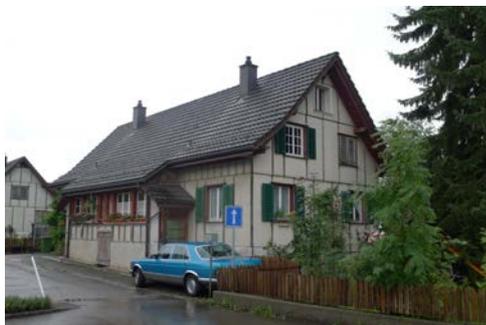
0460 Baumannweg 2/4 (Assek.-Nr. 708E)

Die zwei identischen Doppelwohnhäuser sind in der Formsprache des Heimatstils und mit einer interessanten Fassadenkonstruktion erstellt. Sie sind architektonisch-typologisch von Bedeutung. Wahrscheinlich gehören sie zur Federnfabrik Baumann und sind in diesem Zusammenhang von (wirtschafts-) historischer Bedeutung.

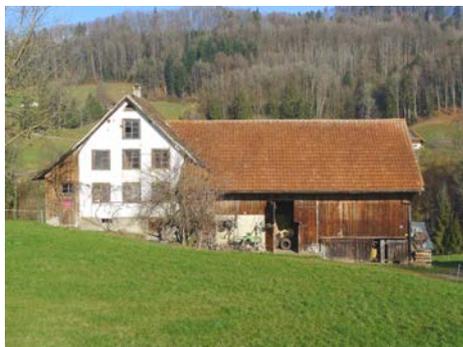
0974

Es handelt sich um eines der vergleichsweise seltenen Gebäude mit angebautem Ökonomieteil (Kreuzfirsthof) sowie um einen vergleichsweise seltenen Blockbau in der ehemaligen Gemeinde Eschenbach. Der Wohnteil ist für den Historismus zeittypisch regelmässig (klassizistisch) gegliedert, verputzt und mit einem Dach ohne Knick ausgeführt. Der Blockbau wird kaschiert (ohne oder entfernte Blockvorstösse). Das Gebäude ist architektonisch-typologisch von Bedeutung.

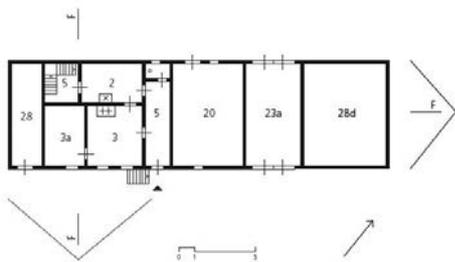
0931e

aus: EBERLE HAUSLANDSCHAFT

Beschreibung des Grundriss des Kreuzfirsthofes gemäss EBERLE: "Der gegen Südosten ausgerichtete Wohnteil des als Blockbau konstruierten Vielweckbaus gliedert sich in Stube [3] / Nebenstube [3a] und Küche [2] / Gang [5]. Ein weiterer Gangbereich [5] mit dem Haupteingang an der Südostseite trennt Wohn- und Ökonomieteil. Letzterer besteht aus dem Stall [20], dem zentral angelegten Tenn [23a] und einem abschliessenden Schopf [28d]. Auf der Eschmann-Karte von 1850 ist das Gebäude nicht verzeichnet. Der Wohnteil ist regelmässig gegliedert, verputzt und ohne Blockvorstösse. Das Dach ist ohne Knick ausgeführt (Rafendach).

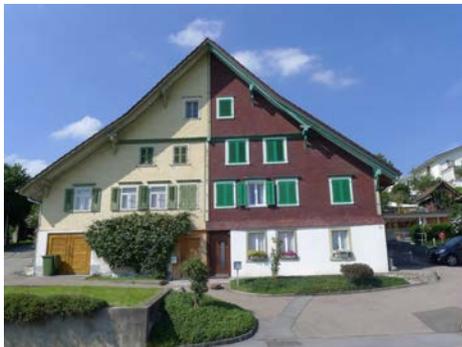
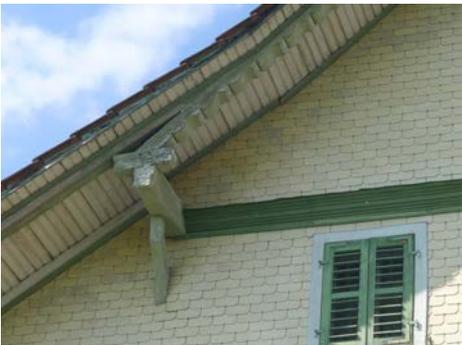
0551

Das firstparallel unterteilte Doppelwohnhaus in Lenzikon stammt wohl aus dem 18. Jahrhundert. An diesem Gebäude kommt die Typologie durch unterschiedliche Umbauten der beiden Gebäudeteile lebhaft zum Ausdruck. Deshalb und aufgrund des breit gelagerten, aber wohl proportionierten Volumens und der Lage an der Rickenstrasse ist das Gebäude ein Markpunkt im ansonsten bescheidenen Ortsbild von Lenzikon. Nach dem Abbruch des Restaurants Schäfli (ehemals Inventar-Nr. E51) ist es zudem das einzige Inventarobjekt in Lenzikon. Beachtung ist den verschiedenen erhaltenen Zierformen zu schenken.

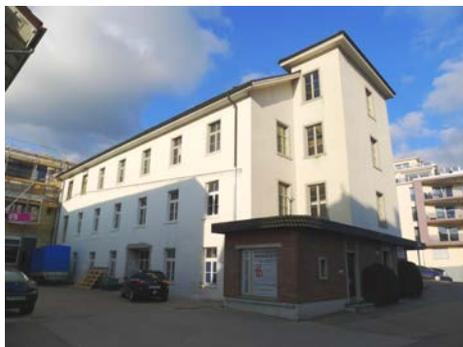
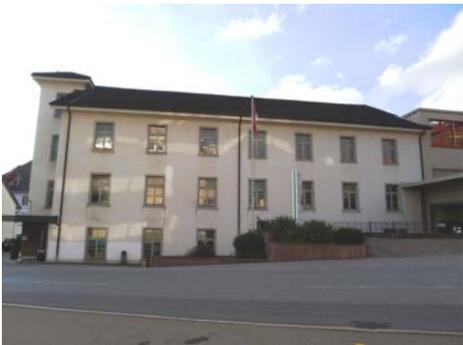
1209

Das um 1860 erbaute Spinnereigebäude ist nach dem Abbruch der 1857 erbauten Weberei Aatal-Neuhaus das älteste erhaltene Industriegebäude der Gemeinde Eschenbach. Es zeichnet sich durch seine in zeittypischer Weise absolut regelmässig gegliederten Fassaden und das nüchterne Erscheinungsbild aus. Das Gebäude ist von (wirtschafts-) historischer Bedeutung. Der Siessenweiher wurde für den Betrieb der Spinnerei mittels Wasserkraft angelegt.

Das Gebäude wurde um 1860 erbaut und als Spinnerei genutzt (Betrieb 1956 eingestellt). Es handelt sich um einen dreigeschossigen, langgestreckten und regelmässig gegliederten Massivbau (im Innern Eisenstützenraster?) mit Rafendach. Mit Erschliessungsturm mit Walmdach an der südlichen Giebelfassade.

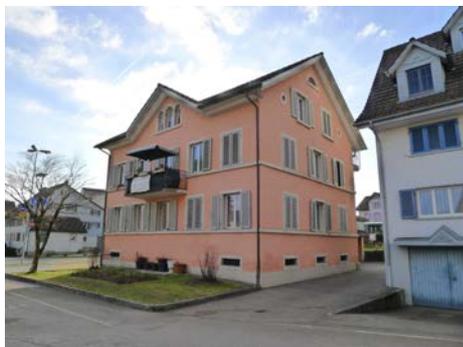
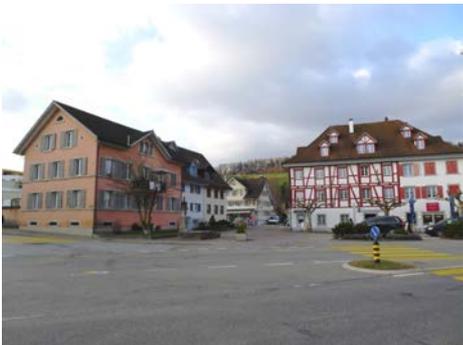
1226

Das "Baumeisterhaus" zeichnet sich durch seine qualitätsvolle Ausführung mit Bezug zu den lokalen Bauformen aus. Es ist authentisch erhalten und architektonisch-typologisch von Bedeutung. Das Gebäude steht einerseits am Sternenplatz bzw. ist Teil von dessen Einfassung und ist andererseits mit seiner Giebelfassade unmittelbar auf die Rütistrasse ausgerichtet. Das Gebäude verfügt über einen hohen Situationswert und prägt das Ortsbild wesentlich mit.

Das Gebäude steht am am Sternenplatz und unmittelbar an der Rütistrasse. Über dem eingetieften Keller bestehen zwei Geschosse, allesamt in Massivbauweise. Die Fassaden sind streng gegliedert und in den beiden Wohngeschossen mit Brüstungssims ausgeführt. Das Dach ohne Knick (Rafendach) verfügt über einen Quergiebel mit drei gekoppelten Rundbogenfenstern gegen den Sternenplatz. Die Dachuntersichten sind verkleidet und gegen die Fassadenflächen mit einem Profilabschluss ausgebildet. An der Gebäuderückseite besteht ein Quergiebelanbau.

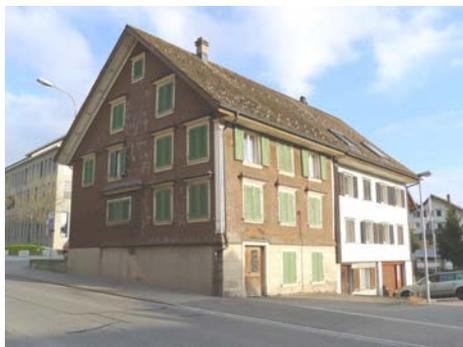
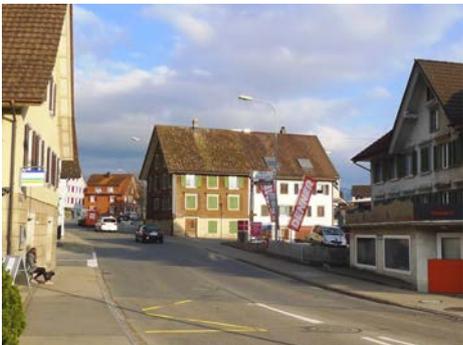
1235

Der nördliche Gebäudeteil des zweiteiligen Gebäudes verfügt über ein qualitativvolles Erscheinungsbild aus der zweiten Hälfte des 19. Jahrhunderts. Aufgrund seiner Lage/Stellung - das Gebäude ragt in den Strassenraum hinein - ist einerseits im Kern ein älterer Bau zu erwarten. Andererseits ist das Gebäude dadurch im Ortsbild von hoher Bedeutung.

Das zweiteilige, giebelständige Gebäude befindet sich am östlichen Ortseingang unmittelbar an der Rickenstrasse. Beide Gebäudeteile verfügen über ein massives Sockelgeschoss und darüber zwei Wohn- geschosse - jeweils verschindelte Holzgerüst- oder Blockbauten. Die Geschosse der beiden Gebäudeteile sind jeweils im Niveau versetzt, im Grundsatz regelmässig mit Einzelfenstern gegliedert. Die Fenster des nördlichen Gebäudeteils weisen aus dem Schindelschirm hervortretende Vordächlein auf. Das Rafendach ist mit einer einheitlichen Traufhöhe und Firstlinie über beide Gebäudeteile ausgeführt. Die Dachuntersichten sind verkleidet, strassenseitig kassettiert.

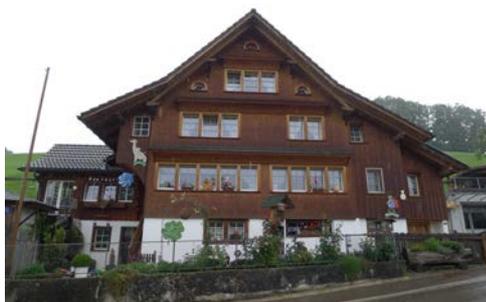
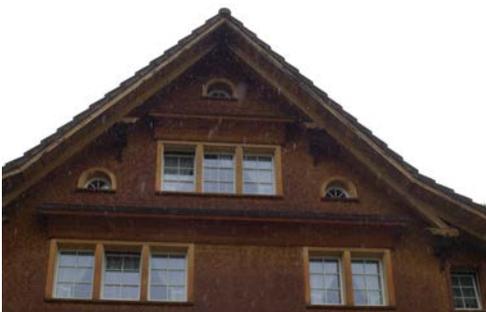
0398

Kleines Wohnhaus des ausgehenden 18. Jahrhundert mit dem charakteristischen hohen Dachknick. Die Fensterwagen sind verdacht und im Sockelgeschoss ist ein Webkeller sichtbar. Der Zugang erfolgt über die südliche Laube, heute auch über die beidseitigen, mehrfach ergänzten Anbauten. In der Giebelfront sind die Fensterwagen bis ins zweite Dachgeschoss erhalten und von segmentierten Lünettenfenstern flankiert.

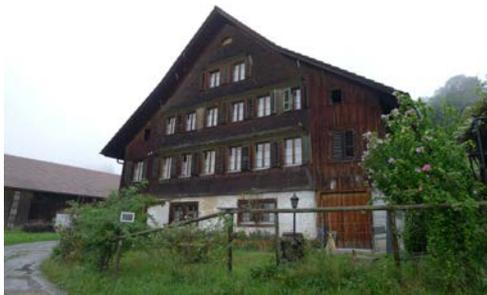
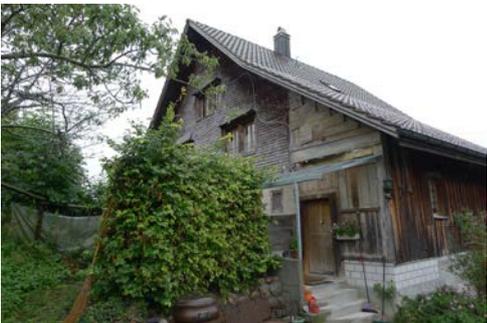
0394

Das Bauernhaus erinnert mit der regelmässigen Befensterung an die strengen klassizistischen Herrenhäuser der Zeit. Der stattliche Ständerbau ist nicht als Doppelwohnhaus ausgebildet. Der schwache Dachknick unterstreicht die Nähe zu den klassizistischen Bürgerhausbauten. Die südliche und nördliche Giebelfassade sind mit einem einheitlichen Schindelschirm und kleinen Verdachungen versehen, die von Anfang oder Ende des 19. Jahrhunderts stammen können.

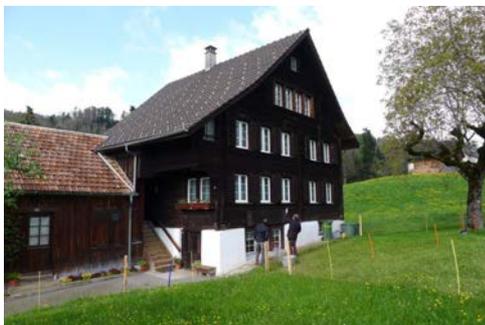
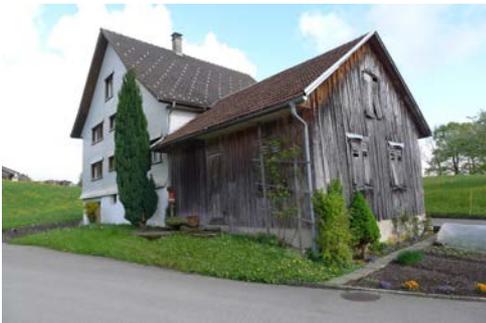
0844

Das Wohnhaus mit angebauter Ökonomie ist ortsbildprägend. Unter der Fassade der Rückansicht dürfte sich eine Zone in Ständerbau des 18. Jahrhunderts verbergen. Zusammen mit der angebauten Ökonomie und Haus Nr. 95 bildet es das sehenswerte Ensemble Ennetbach.

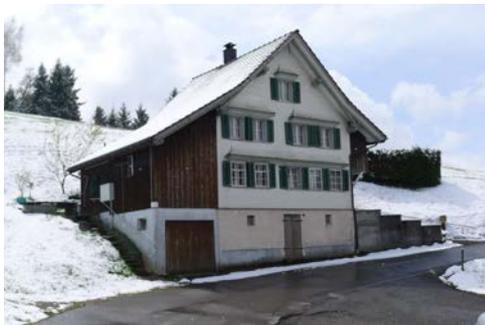
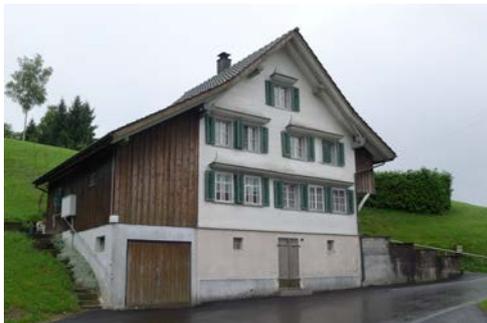
0915

Der Bau steht leicht abseits des Kerns von Gibel. Der schlichte Bau des späten 18. oder frühen 19. Jahrhunderts ist in weitgehend in bauzeitlicher Form überliefert und stellt ein gutes Beispiel der biedermeierzeitlichen Proportionen am Bau dar. Es ist wohl das jüngste der Wohnbauten im Ort. Der Eternitschirm verdeckt wohl eine Ständerkonstruktion.

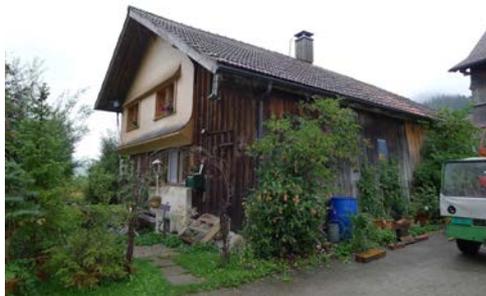
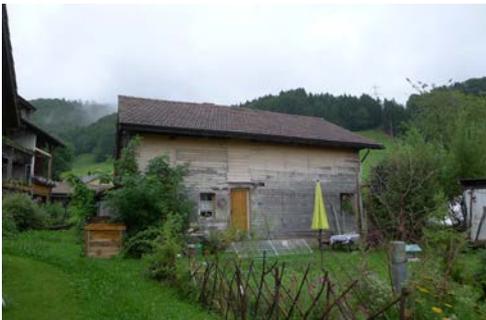
0260

Das sogenannte Schuemacherhüsli zeigt exemplarisch die nur mehr selten in Ortskernen anzutreffenden Kleinhäuser. Das Gebäude verfügt westseitig über einen laubenartigen Anbau in Form einer Zugangs- und Oekonomiezone. Das Haus besass früher Zugläden und scheint weitgehend bauzeitlich erhalten. Das Gebäude hat eine wichtige Stellung im Ortsbild.

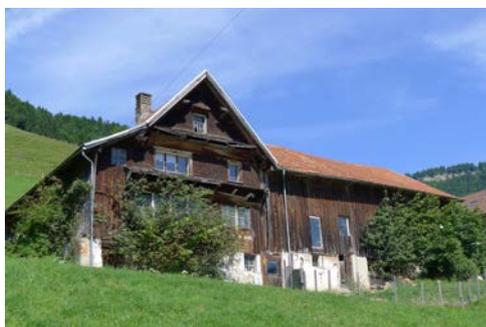
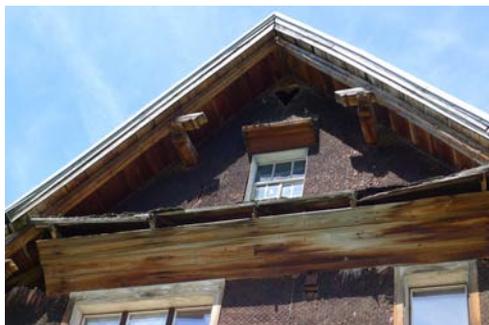
0073

Vielzweckbauernhaus mit Kreuzfirst und langgezogener Ökonomie, nach typologischen Merkmalen aus dem letzten Drittel des 18. Jahrhunderts. Das Objekt ist weitgehend bauzeitlich erhalten.

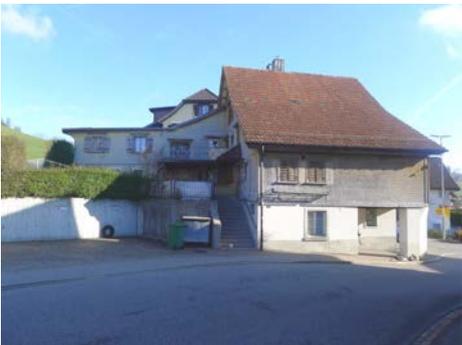
1007

Der Bau steht am Dorfplatz und rahmt diesen zusammen mit Adler und Kirche. Die Giebelfassade mit dem hohen Dachknick ist in drei weitgehend regelmässige Fensterreihen gegliedert. Der Holzständerbau des frühen 19. Jahrhunderts wurde um die Jahrhundertwende zum 20. Jahrhundert umgestaltet und um östlichen Anbau ergänzt. Zur selben Zeit wurde die Dachuntersicht erneuert und die einheitlichen Fenster eingefügt. Das Gebäude ist prägend für das Ortsbild von Goldingen.

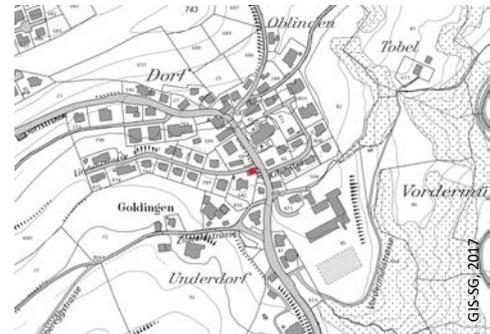
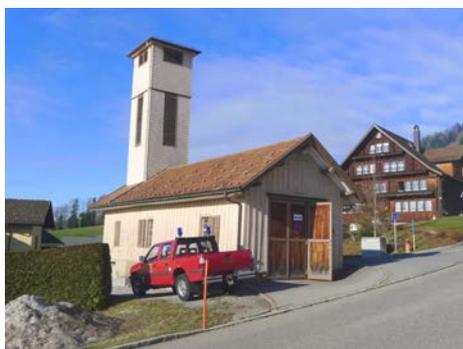
0992

Das Spritzenhaus der Feuerwehr in Goldingen steht exemplarisch für die Dorfgemeinschaft. Es verfügt über Schlauchturm und Remise und ist mit seiner Lage gegenüber der Kirche bedeutend im Ortsbild. Das langgestreckte Gebäude entstand vor 1907.

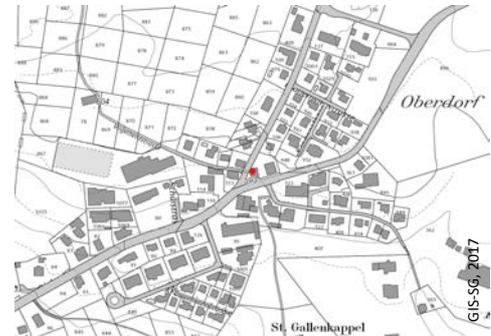
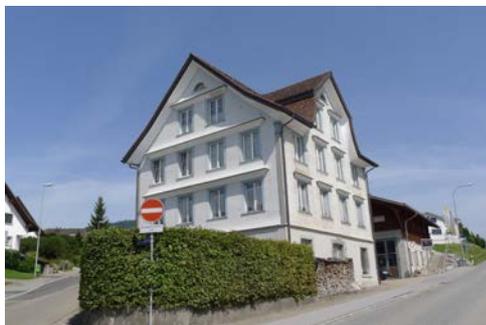
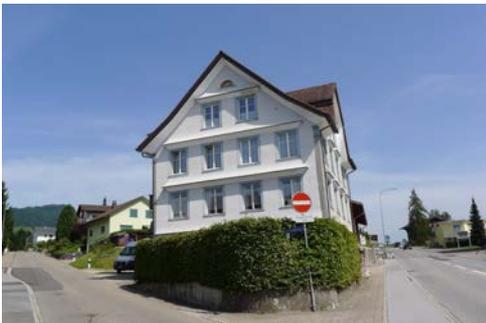
Das biedermeierlich geprägte Gasthaus Krone zeichnet sich durch seinen schlanken regelmässig gegliederten Baukörper, den charakteristischen Quergiebel mit Mansarddach und die markanten Vordächlein aus. Es ist authentisch und gepflegt erhalten und architektonisch-typologisch von Bedeutung. Es handelt sich um das qualitativste historische Gebäude im Oberdorf von St. Gallenkappel.

Über dem massiven Sockelgeschoss handelt es sich um einen kleinteilig verschindelten Holzgerüstbau (Süden und Osten Holzschindeln, Westen Eternit). Die Fassaden sind regelmässig gegliedert. Die Gebäudeecken sind durch Pilaster betont. Die Fenster werden in den Giebelfassaden jeweils geschossweise, in der Strassenfassade einzeln durch hochansetzende, aus dem Schindelschirm hervortretende Vordächlein geschützt. Deren Untersichten sowie diejenigen des Hauptdaches sind mit Brettern verkleidet (gekehlt).

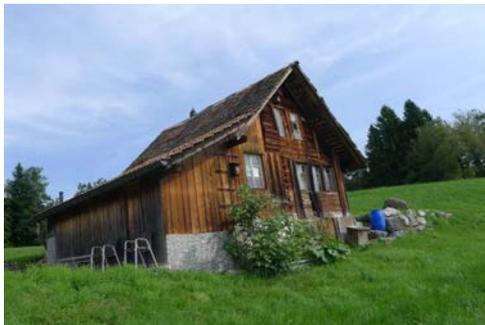
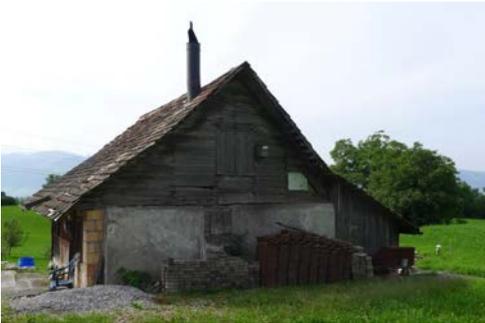
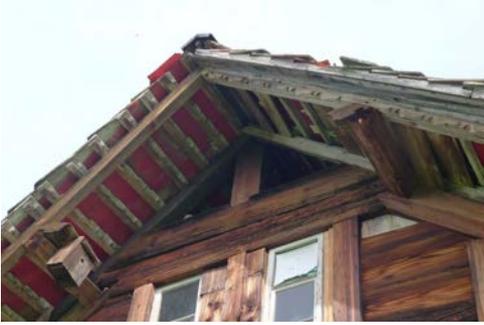
Das Gebäude umfasst nur ein Vollgeschoss (Wohngeschoss) und einen Haushalt. Gemäss EBERLE sind "Bauernhäuser mit nur einem Vollgeschoss [...] selten und meist nur in grosser Höhenlage anzutreffen [...]. Bei vielen handelt es sich bereits um Maiensässe." Das vorliegende Gebäude befindet sich auf der etwas abgelegenen Flur Rappengrund, welche aber nicht höher liegt als die Pfarrkirche von St. Gallenkappel. Zwar bleibt die Nutzung (Nutzungsdauer) des Gebäudes zu klären. Als eingeschossiger Typ ist das Gebäude - das einzige seiner Art im vorliegenden Inventar - ohnehin von Bedeutung. Das Gebäude ist authentisch, aber in einem schlechten baulichen Zustand erhalten. Die nach 1975 vorgenommenen Renovationen beschränken sich auf ein nicht ausreichendes Minimum. Diesen ist leider ein Teil der dekorativen Vordachkonstruktion zum Opfer gefallen.

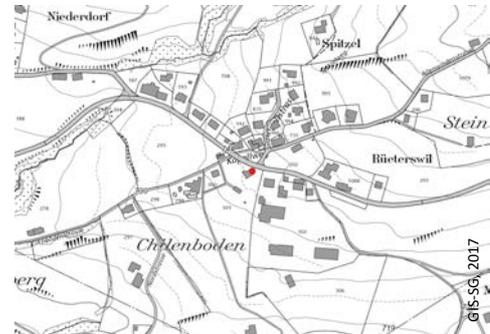
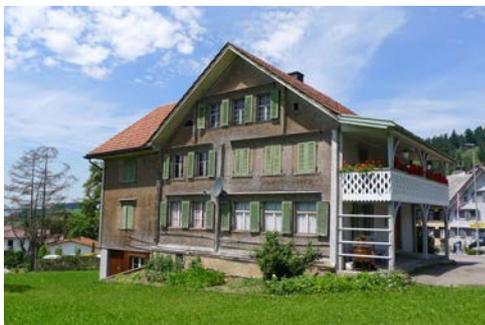
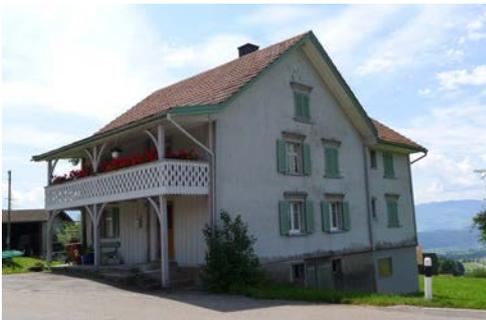
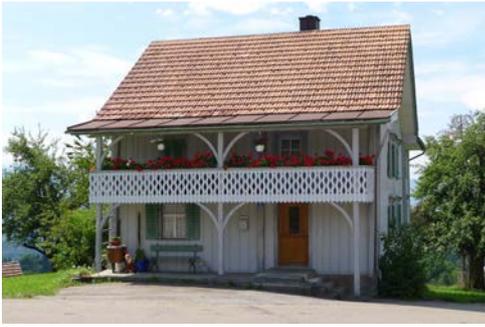
Das Gebäude ist freistehend vis-à-vis des Ensembles um die Gasthäuser. Es handelt sich um einen Bau aus dem 18. Jahrhundert mit einem charakteristischen, von Elementen aus dem 19. Jahrhundert geprägten Erscheinungsbild (qualitätsvolle Laube und Verdachungen). Aufgrund seiner Lage und seiner Erscheinung prägt das Gebäude den Weiler wesentlich mit.

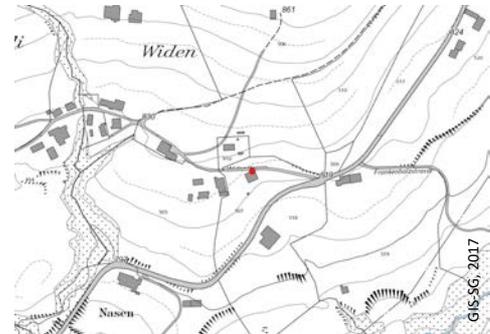
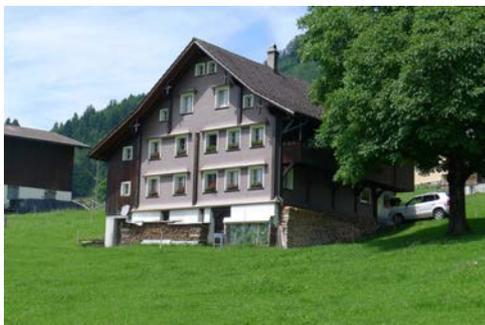
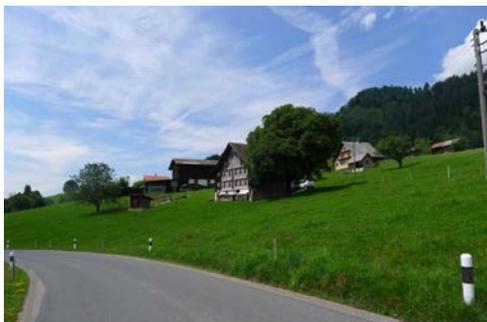
Das Gebäude zeichnet sich durch seine stattliche, auffallend regelmässige Hauptfront mit schmucker Vordachkonstruktion aus. Charakteristisch sind die aus dem Schindelschirm hervortretenden Vordächlein der Fenster. Es handelt sich um das qualitativste und aufgrund seiner Lage auch um das prägnanteste Gebäude der Baugruppe Widen. Mit Baujahr 1730 gehört das Gebäude zu den ältesten Blockbauten in der Gemeinde. Es ist architektonisch-typologisch von Bedeutung.

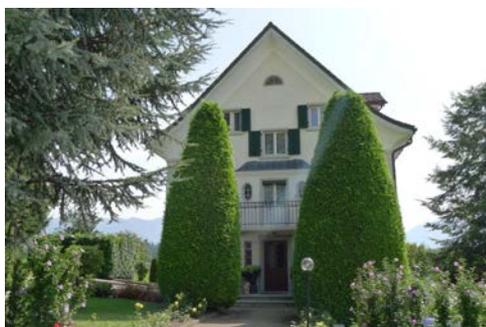
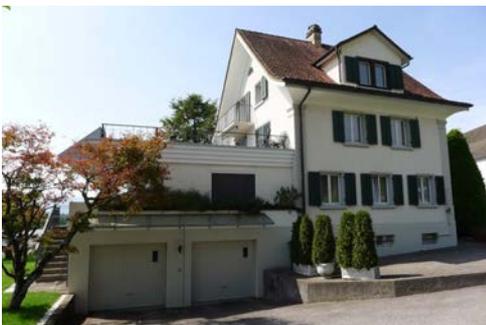
Das Wohnhaus "Heimat" ist in der Formsprache des Heimatstils erstellt und verfügt dabei über ausgesprochen qualitätsvolle Details. Das Gebäude präsentiert sich in einem sehr gepflegten Zustand. Es ist architektonisch-typologisch von Bedeutung. Im Ortsbild stellt das Gebäude ein würdiges Gegenüber der Kirche dar.

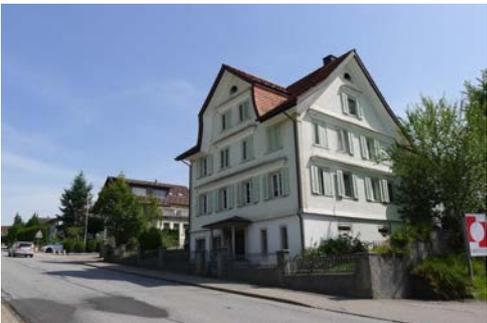
0730

Das biedermeierlich geprägte Gebäude zeichnet sich durch seinen schlanken regelmässig gegliederten Baukörper, den charakteristischen Quergiebel mit Mansarddach und die markanten Vordächlein aus. Das Gebäude stellt das Pendant zum Gasthaus Krone im Oberdorf dar. Es ist authentisch und gepflegt erhalten und architektonisch-typologisch von Bedeutung. Zusammen mit dem Gebäude vis-à-vis (ehemaliges Gasthaus Frohsinn) bildet das Gebäude den Auftakt des historischen Ortsbilds von St. Gallenkappel und prägt letzteres wesentlich mit.

Das dreigeschossige Gebäude verfügt über einen beinahe quadratischen Grundriss. Es ist mit einem Satteldach mit Dachknick (Sparrendach mit Aufschieblingen) und mit einem Quergiebel mit Mansarddach ausgeführt. Über dem massiven Sockelgeschoss handelt es sich um einen kleinteilig verschildelten Holzgerüstbau. Die Fassaden sind regelmässig gegliedert. Die Gebäudeecken sind durch Pilaster betont. Die Fenster werden geschossweise durch hochansetzende, aus dem Schindelschirm hervortretende Vordächlein geschützt. Deren Untersichten sowie diejenigen des Hauptdaches sind verkleidet (gekehlt und glatt verputzt).

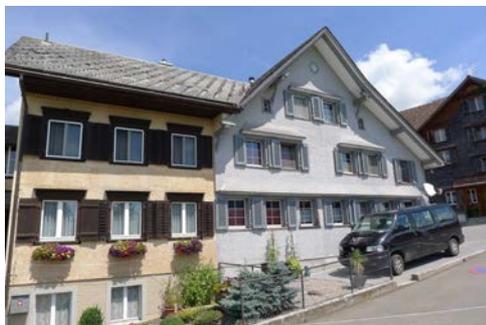
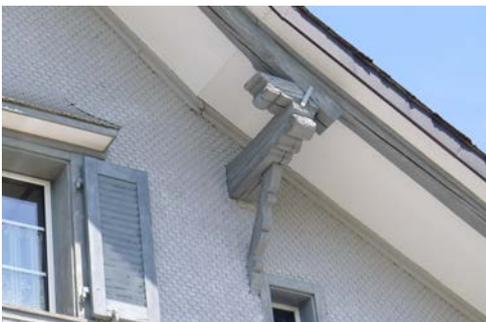
0150

Das Hauptgebäude stammt aus dem 18. Jahrhundert, der Anbau wohl aus dem 19. Jahrhundert. Die Hauptfront zeichnet sich durch die sehr qualitätsvolle Vordachkonstruktion und die charakteristischen Vordächlein des Hauptgebäudes und die klassizistisch geprägten Verdachungen des Anbaus aus. Zusammen mit den beiden Gasthäusern (zur Kapelle, zur Sonne) bildet das Gebäude ein qualitätsvolles, siedlungskonstituierendes Ensemble. Aufgrund seiner Lage und seiner Erscheinung prägt das Gebäude den Weiler wesentlich mit.

Das nach Süden ausgerichtete Gebäude verfügt über eine aus-  
gebaute, dem Hauptgebäude zugeschlagene Laube mit dem Haus-  
eingang an der östlichen Traufseite und über einen Quergiebelanbau  
an der westlichen Traufseite. Die Südfassade ist kleinteilig  
verschindelt. Die Fenstergruppen in den beiden Wohngeschossen  
des Hauptgebäudes werden jeweils durch aus dem Schindelschirm  
hervortretende Vordächlein geschützt, die Einzelfenster des Anbaus  
durch hochansetzende Verdachungen mit Zahnschnittfries. Sämtliche  
Elemente der Vordachkonstruktion des Hauptgebäudes sind  
profiliert.

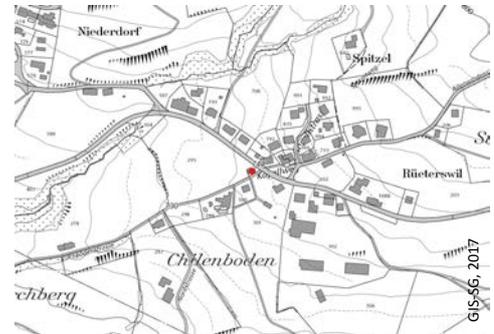
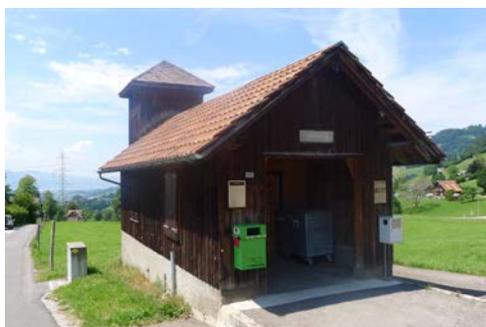
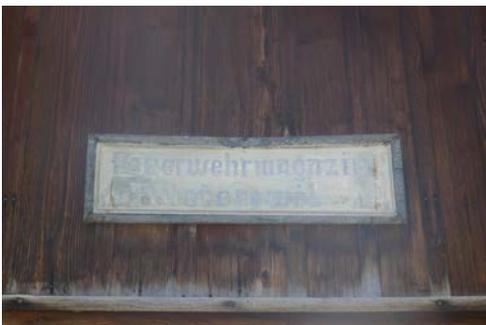
0145

Das Feuerwehrmagazin (Spritzenhaus) ist freistehend vis-à-vis des Ensembles um die Gasthäuser. Das Gebäude zeichnet sich durch das Türmchen - in welchem die Schläuche zum Trocknen aufgehängt werden konnten - und die geschlossen wirkenden Fassaden aus. Es ist authentisch erhalten und stellt ein charakteristisches Element des Weilers dar und prägt aufgrund seiner Lage und seiner Erscheinung den Weiler mit. Leider wird das Gebäude an der Nordseite durch eine unmittelbar daneben aufgestellte Garage verdeckt.

Über einem massiven Sockelbereich handelt es sich um einen einfachen bretterschalten Holzgerüstbau mit Rafendach. Südseitig angegliedert ist ein Türmchen mit Walmdach. Nordseitig mit Tafel "Feuerwehrmagazin Rüeterswil".

Das Gebäude wurde im Zeitraum 1932-44 neu erbaut oder versetzt und mit einem Türmchen versehen.

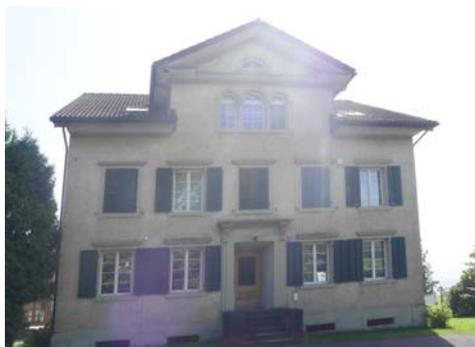
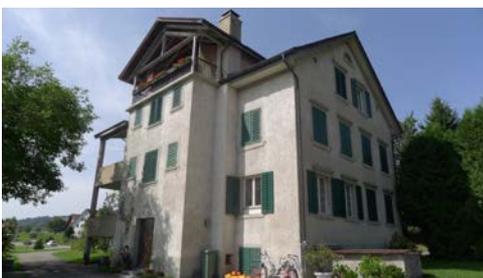
0773e

Das Gebäude zeichnet sich durch seine zier- und qualitätsvolle klassizistische Prägung aus. Das Gebäude ist weitgehend authentisch erhalten. Es handelt sich um einen der wenigen Villen- bzw. villenartigen Bauten des 19. Jahrhunderts in Eschenbach. Das Gebäude ist ein wesentlicher Bestandteil der lockeren strassenbegleitenden Bebauung, welche das Ortsbild von Betzikon ausmacht.
